# RAPORT KOŃCOWY

Państwowej Komisji Badania Wypadków Lotniczych

**2023-0006**  
NUMER ZDARZENIA

Evektor-Aerotechnik a.s., SportStar RTC, SP-GDN  
Ostrowite, 9 marca 2023

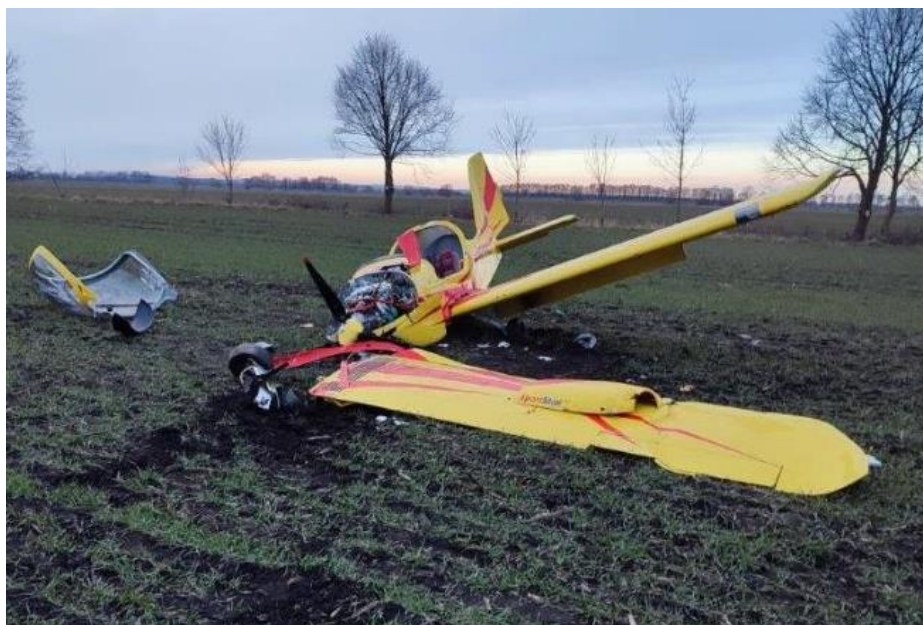
Rysunek 1. Samolot w miejscu awaryjnego lądowania

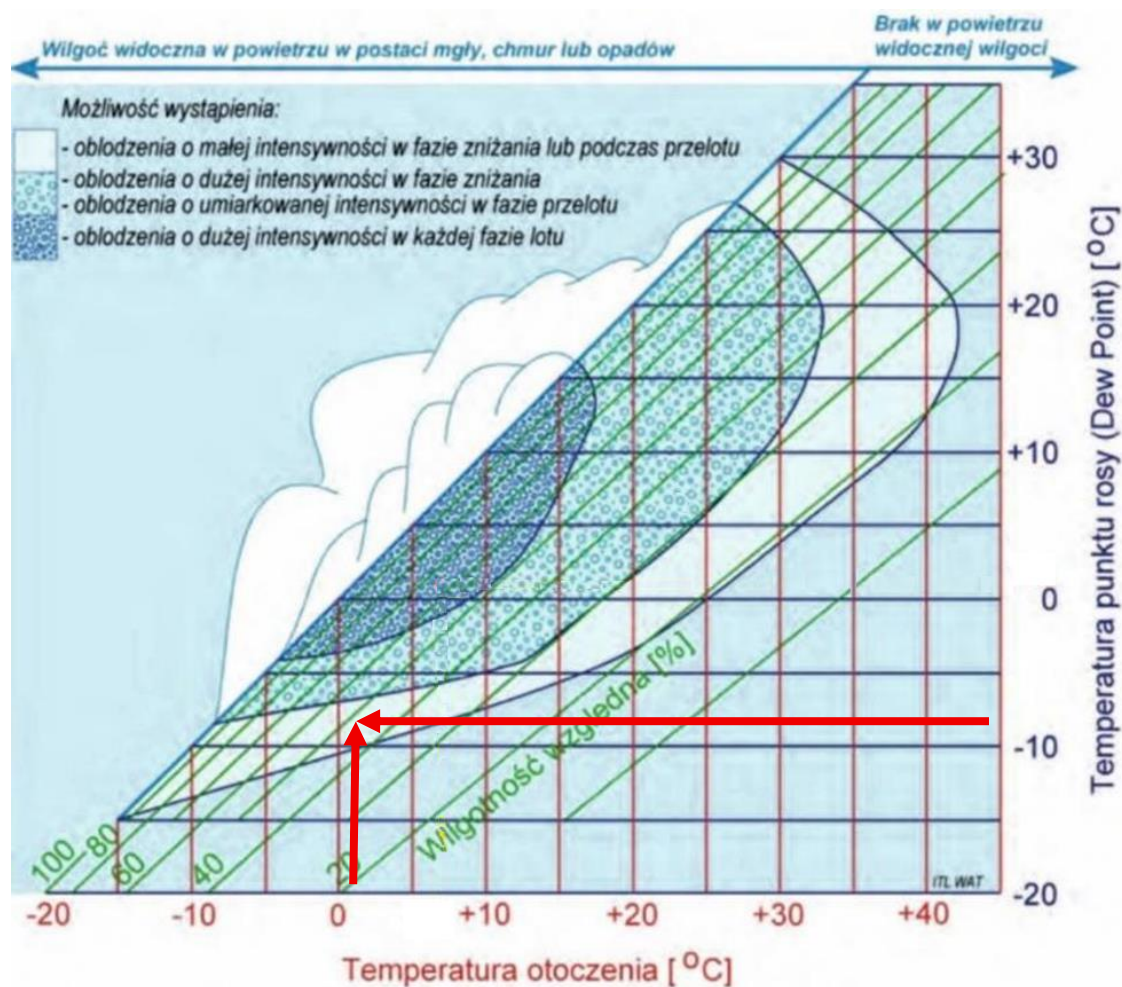
W chwili zdarzenia warunki meteorologiczne sprzyjały powstaniu oblodzenia w fazie zniżania lub podczas przelotu rys. 2.

Rysunek 2. Diagram do określenia możliwości wystąpienia oblodzenia elementów układu dolotowego lotniczego silnika tłokowego<sup>3</sup>

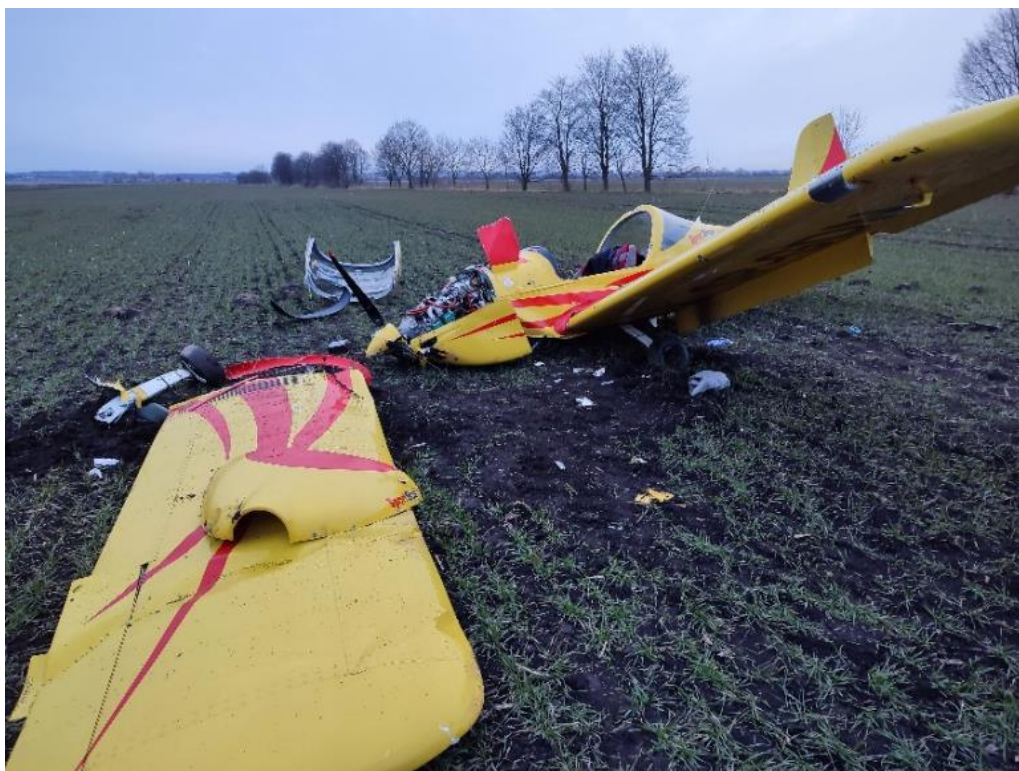
W wyniku uderzenia samolotu o ziemię oderwane zostało prawe skrzydło. Wrak samolotu oraz części, które oddzieliły się od niego, znajdowały się w niewielkiej odległości od miejsca zderzenia z ziemią (Rysunek 3).

Rysunek 3. Rejon wypadku – położenie wraku samolotu po zderzeniu.

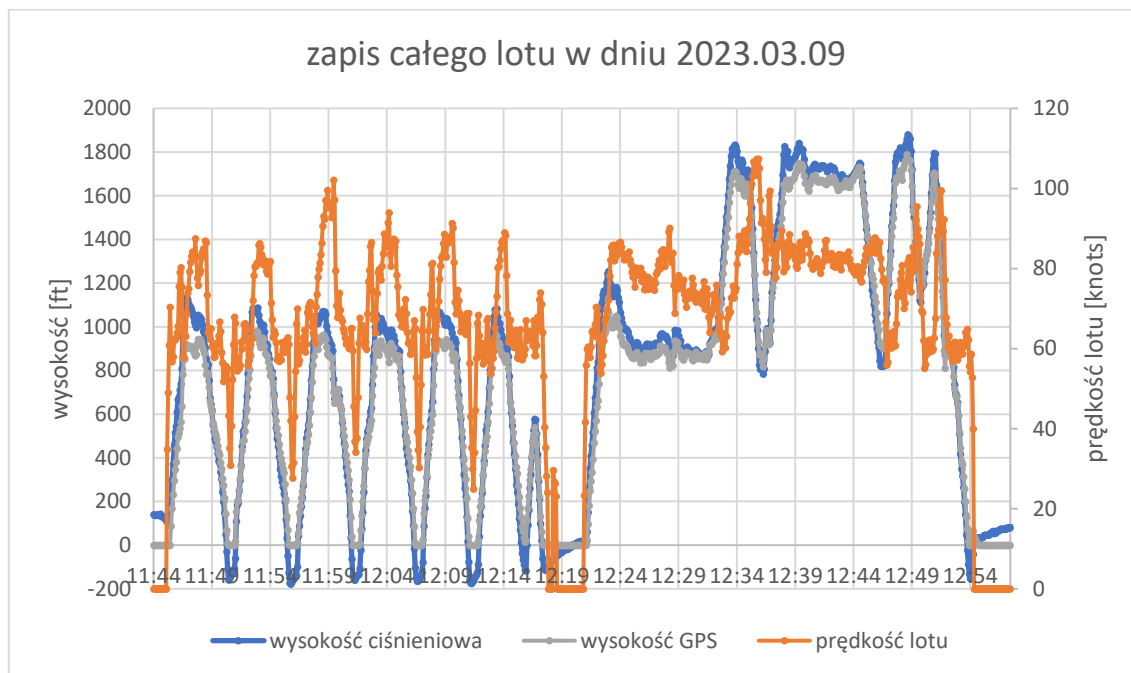
Rysunek 4. Wysokość i prędkość zarejestrowana podczas całego lotu w dniu 2023.03.09

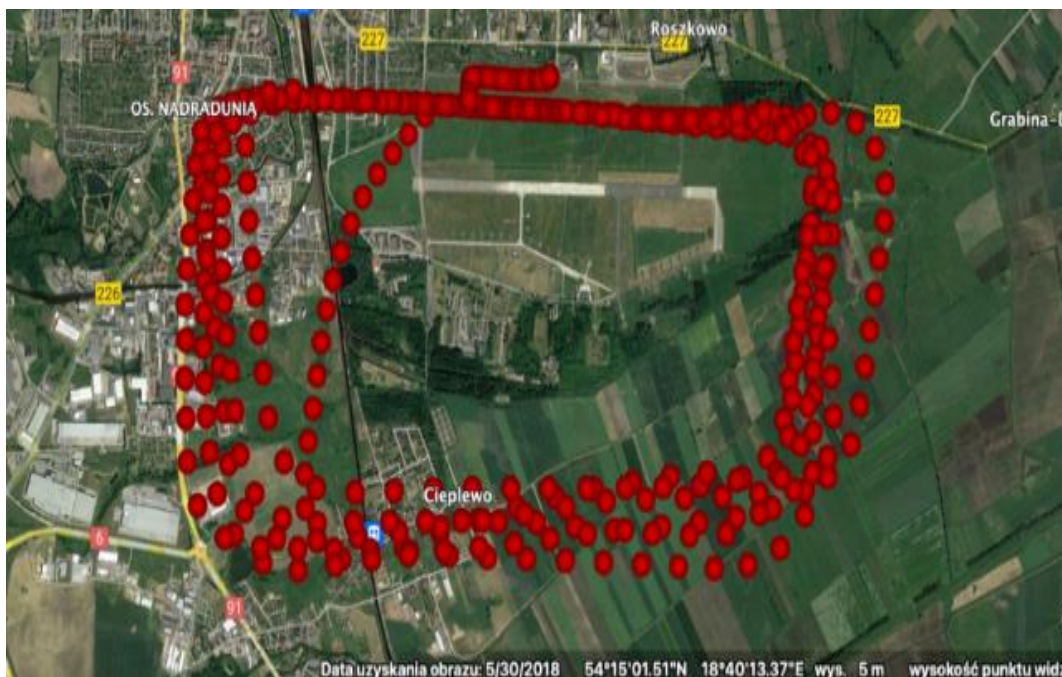
Szósty krąg wyraźnie zmienia kształt. Samolot po trzecim zakręcie wykonuje zakręt w prawo pod większym kątem niż w poprzednich lotach.

Rysunek 5. Zobrazowanie trajektorii wykonywanych sześciu kręgów.

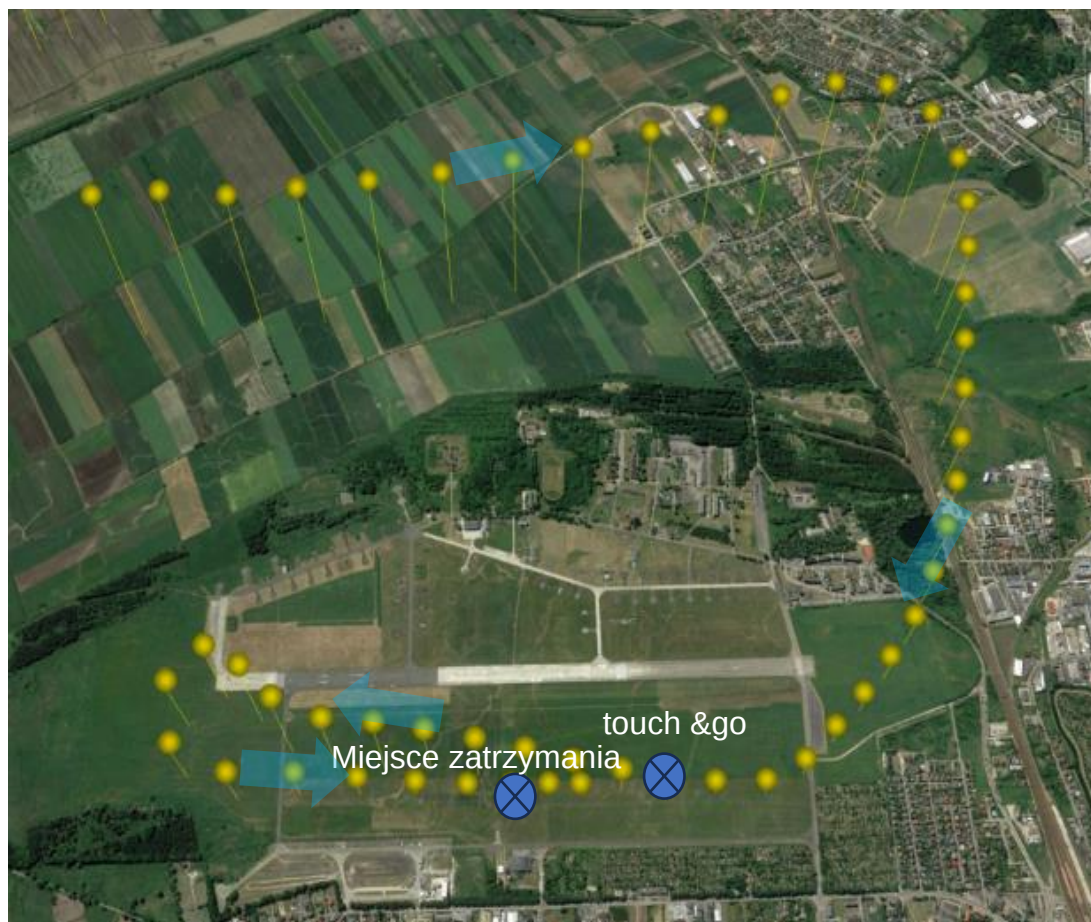
Tor lotu od trzeciego zakrętu wskazuje na „skrócenie” podejścia do lądowania, pominięcie dolotu do czwartego zakrętu, pominięcie wyjścia na pozycję „prosta”. Nietypowe zachowanie samolotu w tym locie poddane zostało szczegółowej analizie w wyniku której stwierdzono, że działanie silnika było prawidłowe. Można z dużym prawdopodobieństwem stwierdzić, że samolot wykonuje zamierzoną symulację „awaryjnego lądowania” co jest zgodne z oświadczeniami załogi. Przyziemienie po symulacji „awaryjnego lądowania” nastąpiło o godz. 12:16. Natychmiast po udanym lądowaniu następuje kolejny start T&G. Po starcie, w fazie wznoszenia (na wysokości ok 575 ft) silnik gwałtownie zmniejsza prędkość obrotową (12:16:45 – 4913 RPM / 12:16:50 – 2218 RPM) zachowanie to poprzedzone jest wyraźnym spadkiem ciśnienia ładowania oraz temperatury spalin pierwszego cylindra. Załoga na zaistniałą sytuację reaguje natychmiast - wykonując zakręt w prawo a następnie w lewo robiąc zwrot o około 200 stopni. Po wykonaniu manewru ląduje „z wiatrem” do pasa 27 (Rys. 6). Wysokość lotu oraz parametry pracy silnika w czasie od startu do zatrzymania się na ziemi po gwałtownym spadku obrotów silnika przedstawiono na rys. 7 i 8.

Rysunek 6. Widok fragmentu toru lotu od drugiego zakrętu do pasa 09, lądowania i start (touch & go oraz lądowanie awaryjne na pasie 27)

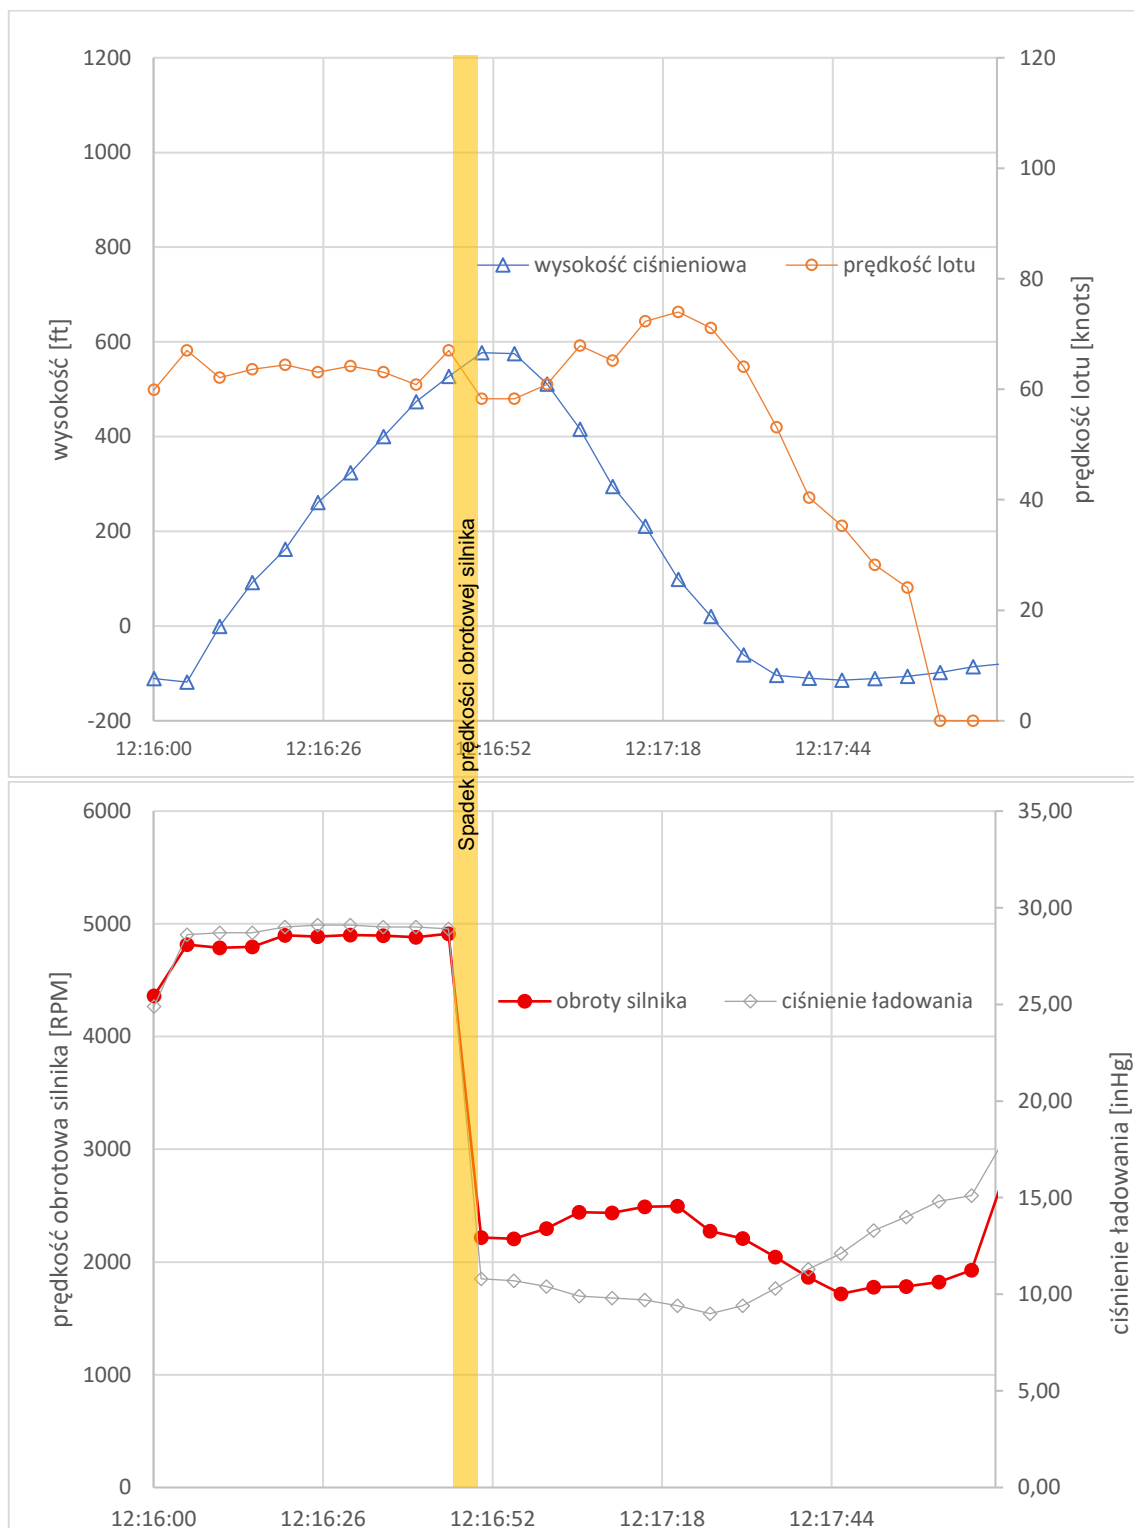
Rysunek 7. ciśnienie ładowania odniesione do prędkości obrotowej silnika, wysokości i prędkości lotu z zaznaczonym obszarem spadku obrotów silnika po starcie

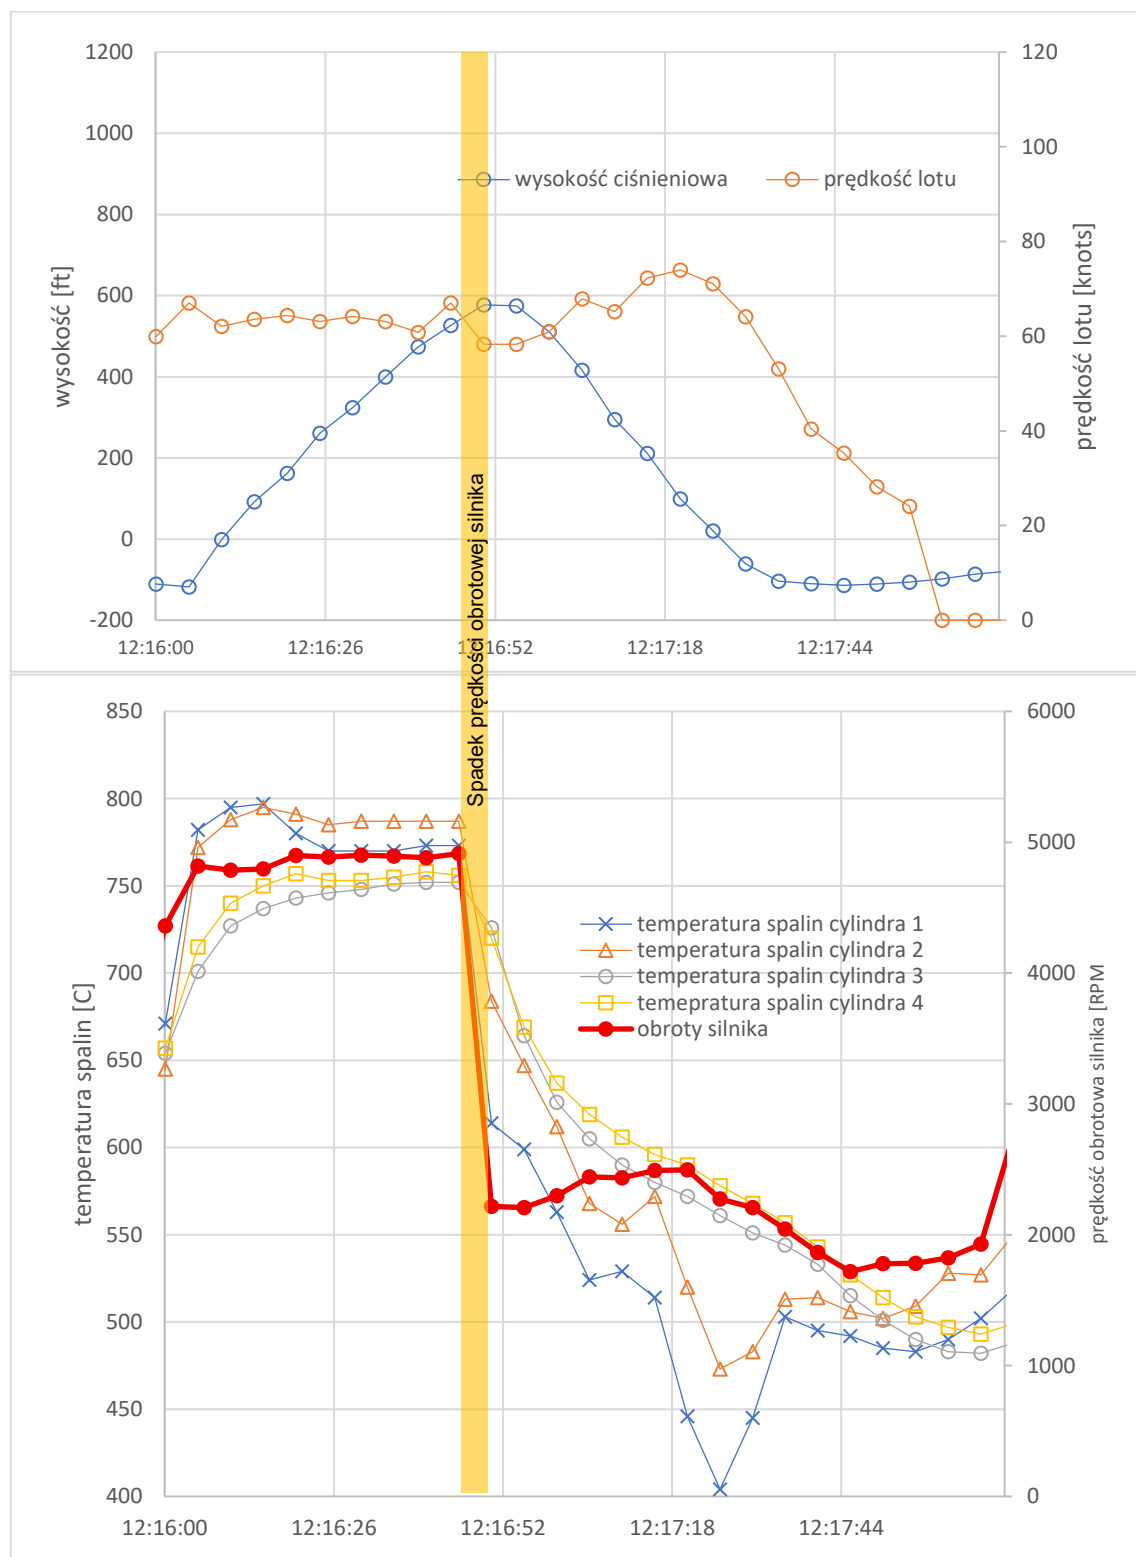
Rysunek 8. temperatury spalin odniesione do prędkości obrotowej silnika, wysokości i prędkości lotu z zaznaczonym obszarem spadku obrotów silnika po starcie

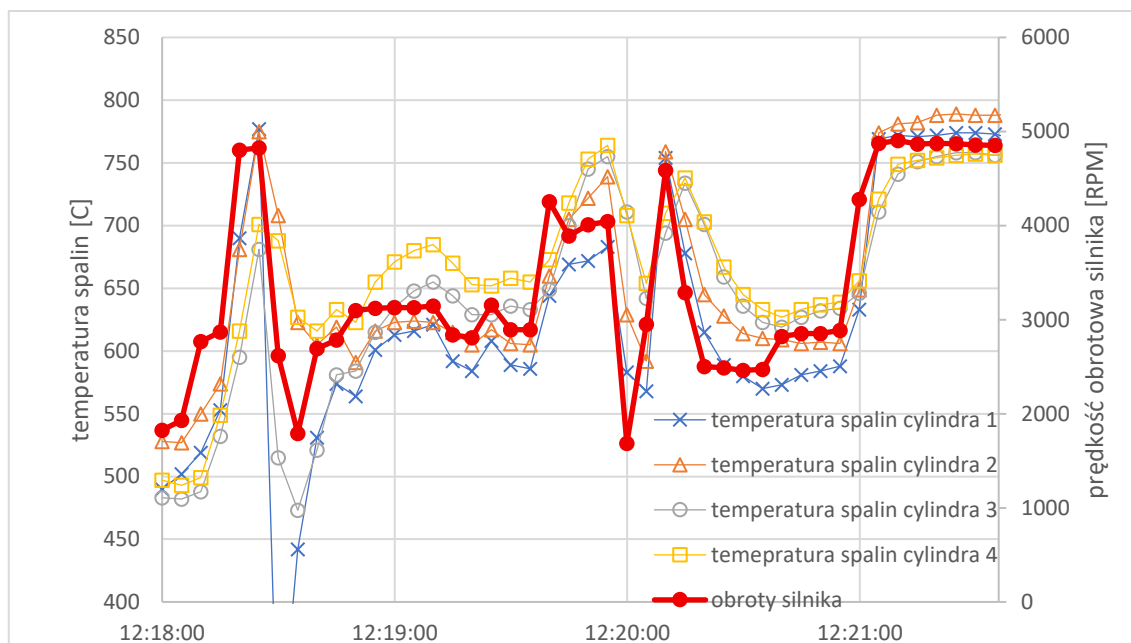
Po wylądowaniu podczas postoju na ziemi załoga wykonała próbę silnika celem jego sprawdzenia (Rys. 9), nie powiadomiła o zaistniałym zdarzeniu mechanika. Załoga nie odnotowała żadnej usterki w Pokładowym Dzienniku Technicznym,

Rysunek 9. temperatury spalin odniesione do prędkości obrotowej silnika podczas kołowania i próby silnika

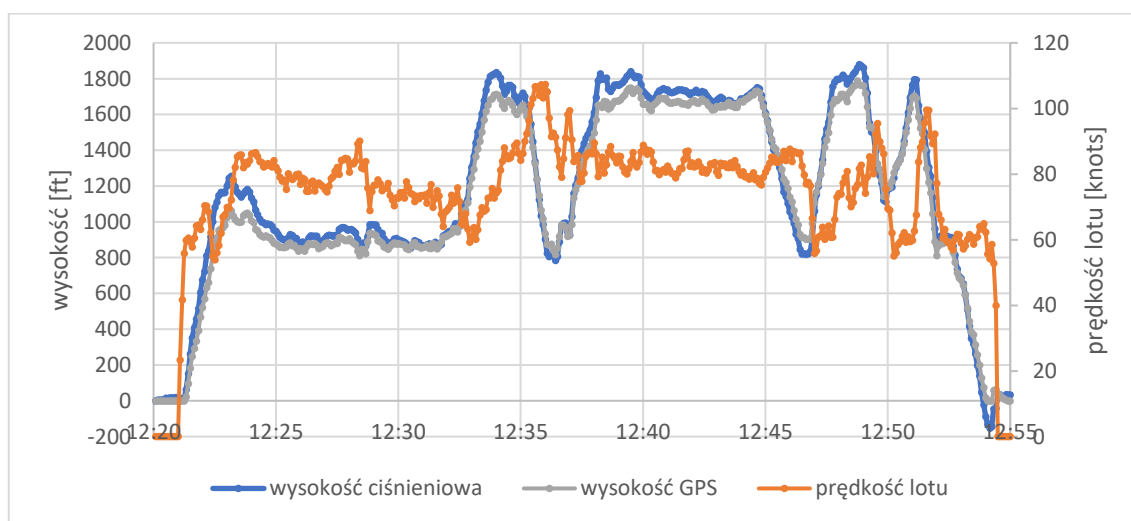
Kolejny start samolotu na kierunku 09 z połowy dostępnego pasa nastąpił około 2 minuty po lądowaniu awaryjnym (godz. 12:21). Samolot odleciał do strefy (punkt Sierra). Przebieg wysokości i prędkości lotu do momentu wystąpienia wypadku przedstawiono na rys. 10. W tym czasie załoga wykonywała ćwiczenie lotów bez widoczności ziemi (Pilot wykonujący lot treningowy miał założony daszek ograniczający widoczność ziemi).

Rysunek 10. Przebieg wysokości lotu po starcie do momentu wypadku

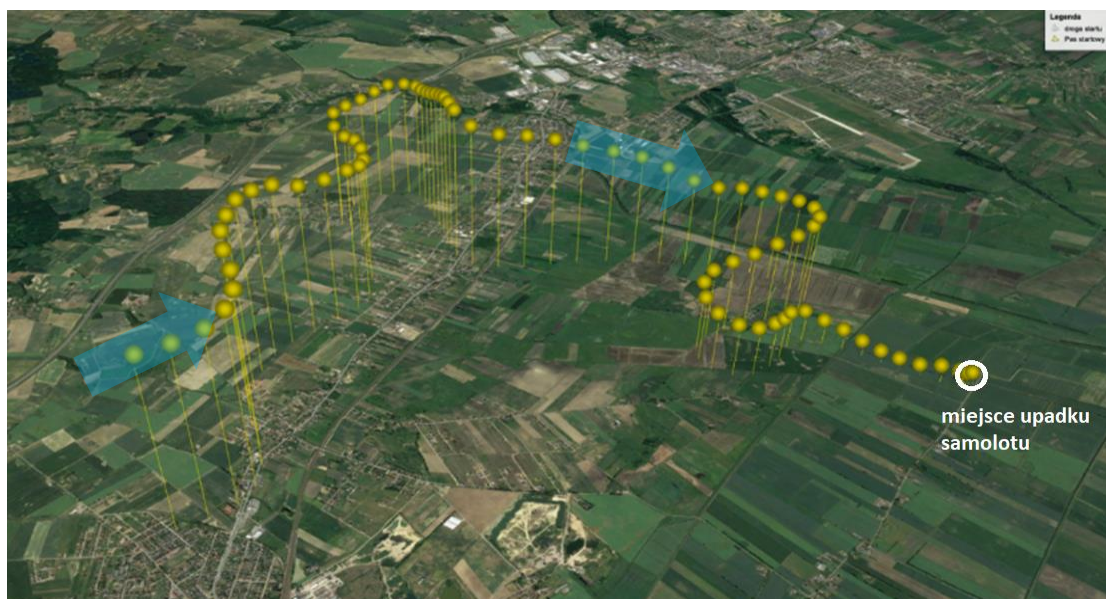
poza lotniskiem do wysokości terenu (rys. 11) naruszając tym samym zapis Programu Szkolenia Samolotowego<sup>4</sup> oraz przepisów SERA<sup>5</sup>. Podczas tego ćwiczenia próba przejścia na wznoszenie ok 12:54:10 nie udała się (rys.12).

Rysunek 11. tor lotu w dolocie do punktu zdarzenia

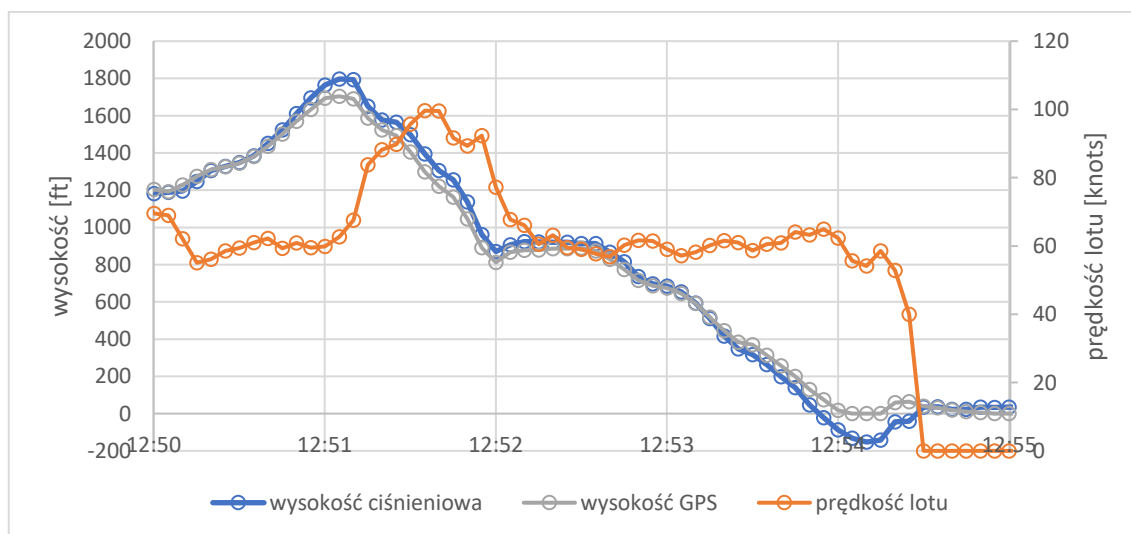
Rysunek 12. zmiana wysokości i prędkości lotu w dolocie do miejsca wypadku

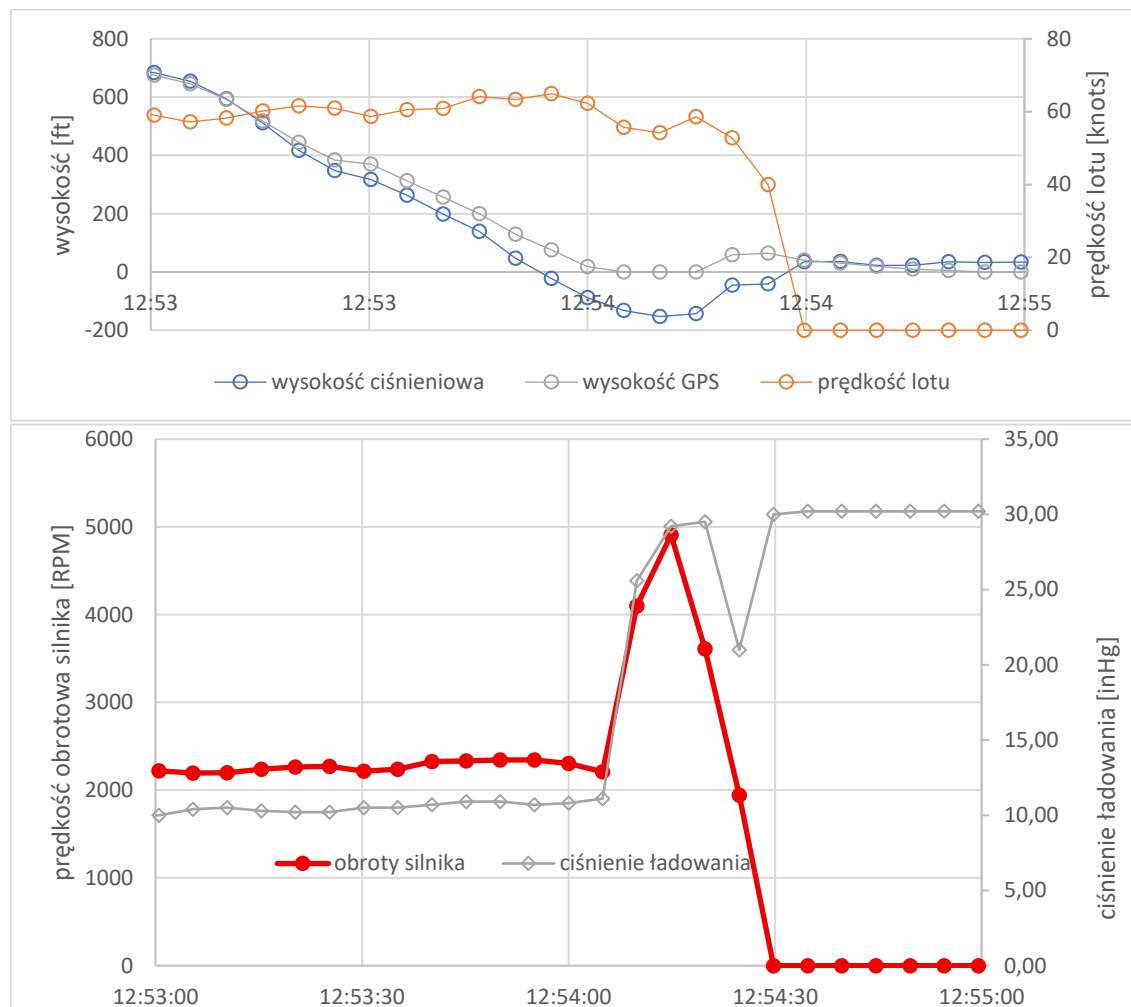
Podczas zniżania prędkość obrotowa silnika utrzymywana była na poziomie ok 2300 RPM (bieg jałowy Rys. 13). Przejście na wznoszenie zainicjowane było zwiększeniem prędkości obrotowej silnika która dochodzi do wartości 4900 RPM (12:54:15) po czym w ciągu następnych 15 sekund spada do zera (12:54:30). Gwałtownemu spadkowi prędkości obrotowej silnika i równoważnej mu mocy

Rysunek 13. ciśnienie ładowania odniesione do prędkości obrotowej silnika, wysokości i prędkości lotu ciśnienie ładowania w trakcie zniżania

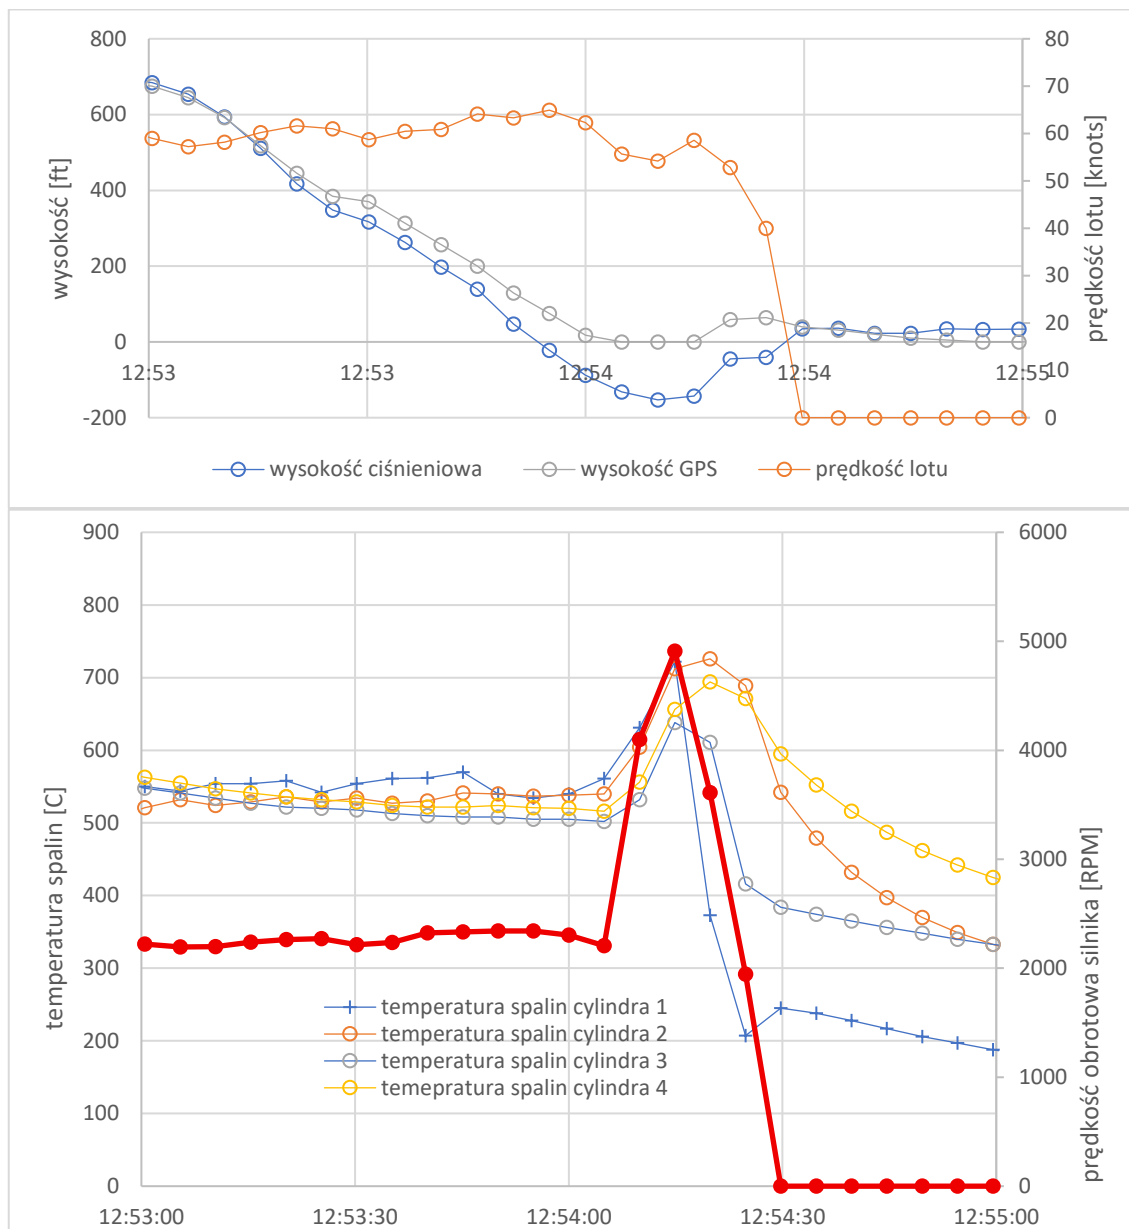
towarzyszy wyraźne obniżenie się temperatury spalin szczególnie pierwszego cylindra (Rys.14). Nie można wykluczyć oblodzenia kolektora dolotowego które mogło zacząć powstawać w fazie zniżania podczas próby symulowanego podejścia do lądowania. Sprzyjały temu zjawisku panujące w tym czasie warunki meteorologiczne.

Rysunek 14. temperatury spalin odniesione do prędkości obrotowej silnika, wysokości i prędkości lotu w trakcie zniżania

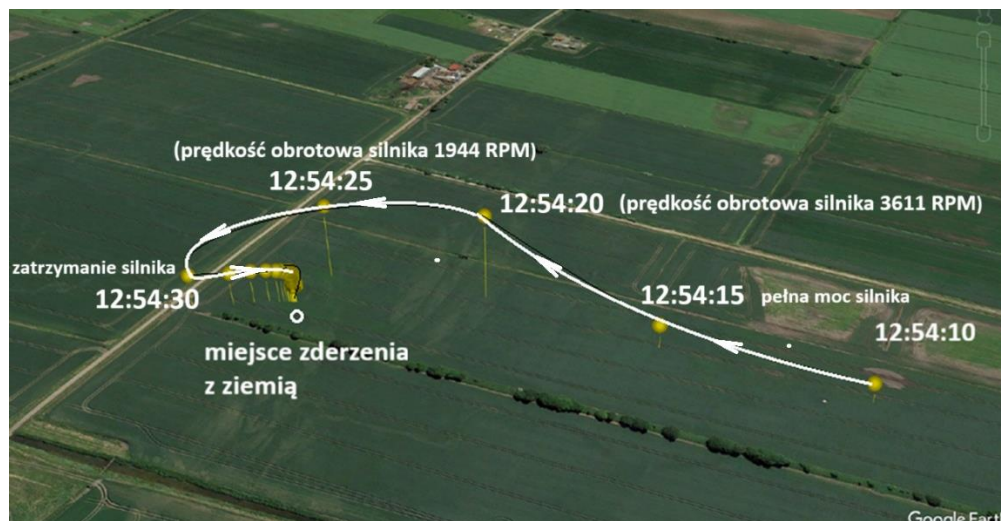
Gwałtownej utracie mocy silnika towarzyszy wykonywany przez załogę zakręt w lewo o 180 stopni który w ostatniej fazie doprowadza samolot do przeciągnięcia i następnie zderzenia z ziemią (Rys. 15). Załoga miała wystarczająco dużo miejsca aby lądować na wprost.

Rysunek 15. Tor lotu od momentu przejścia na wznoszenie do chwili uderzenia o ziemię

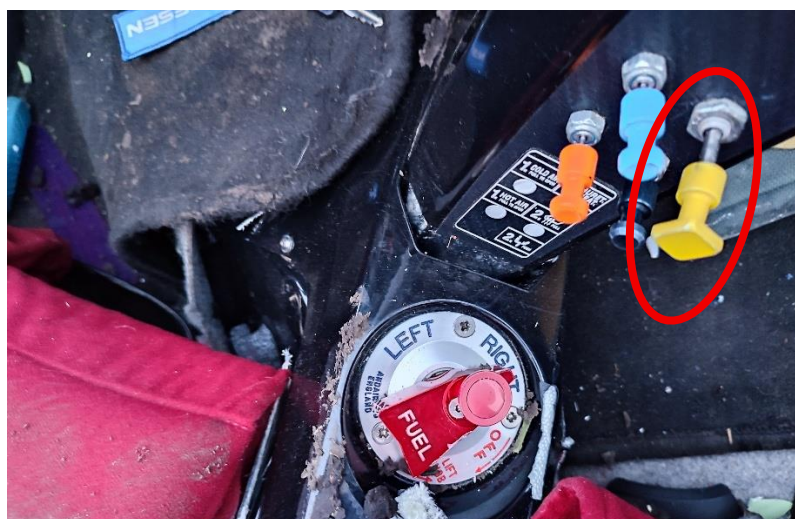
Instrukcja Użytkownika w Locie samolotu informuje<sup>6</sup>, że oblodzenie gaźnika występuje najczęściej podczas zniżania i podchodzenia do lądowania. Oblodzenie gaźnika objawia się spadkiem mocy silnika, wzrostem temperatury silnika i nieregularną pracą silnika (oblodzenie gaźnika może wystąpić, gdy temperatura otoczenia przekracza 0°C). Nalot lodowy w gaźniku należy usunąć poprzez zmniejszenie i ponowne zwiększenie mocy silnika. Jeżeli zwiększenie mocy silnika nie powiedzie się, należy wykonać lądowanie na najbliższym odpowiednim lotnisku lub, jeżeli nie jest to możliwe, wykonać lądowanie awaryjne. Oględziny wraku na miejscu zdarzenia ujawniły wyciągniętą gałkę podgrzewu gaźnika (Rys.16).

Rysunek 16. Zaznaczono wyciągniętą gałkę podgrzewu gaźnika
